# PROCESO DE REVISIÓN ORDINARIA DEL PLAN DE ORDENAMIENTO TERRITORIAL - POT

MUNICIPIO DE SAN JOSÉ DE CÚCUTA

SOCIALIZACIÓN DE LA ETAPA DE DIAGNÓSTICO

**COMUNAS 6 - 7 - 8**

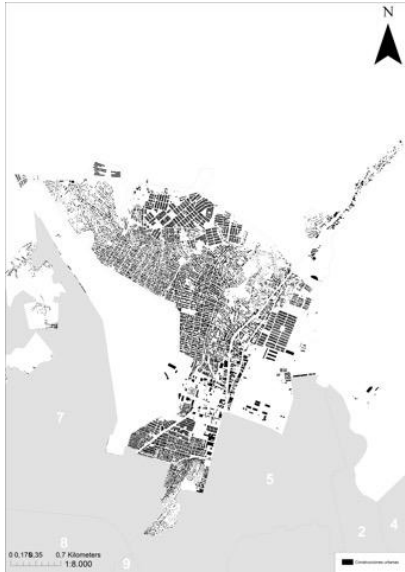
En esta Comuna se presenta una **tipología edificatoria discontinua, propia de asentamientos informales**, en la cual se mezclan alturas de uno y dos pisos. Las **edificaciones están dispuestas de forma irregular con una tipología arquitectónica continua**, presentándose desequilibrio en los predios, entre el espacio construido y espacio libre.

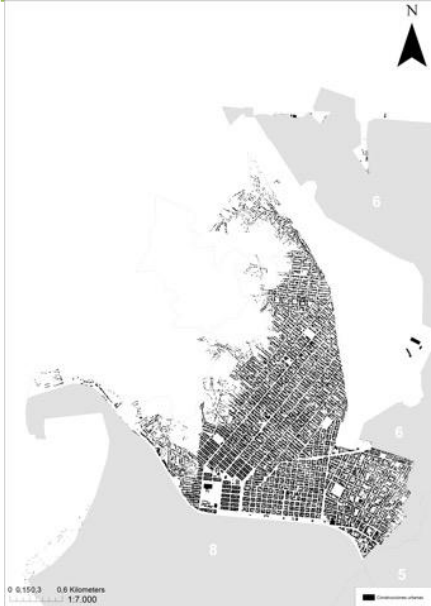
En esta comuna se presenta una **tipología edificatoria discontinua, propia de asentamientos informales**, en la cual se mezclan **alturas de uno y dos pisos**. Las edificaciones están dispuestas de forma irregular con una tipología arquitectónica continua, presentándose **desequilibrio en los predios, entre el espacio construido y espacio libre**.

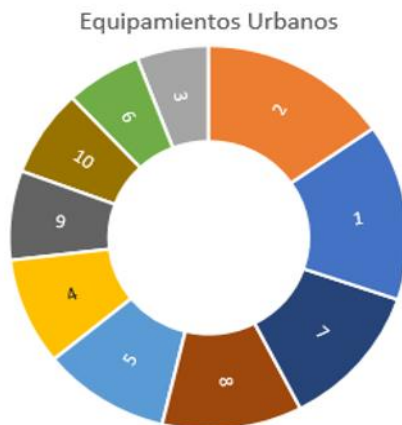
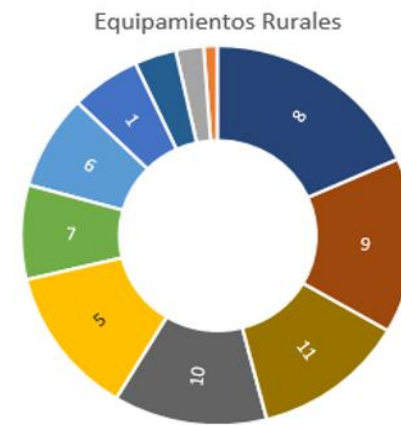
### Localización Equipamientos de Salud

- Se deben recorrer en promedio, 430 metros para acceder a un equipamiento colectivo en el área urbana de Cúcuta, el cual es un promedio óptimo.
- Las comunas 7 y 8, a pesar de contar con mayor cantidad de equipamientos que las demás, su distancia de desplazamiento a equipamientos es de 800 metros, lo que la hace inequitativa.
- Cúcuta necesita ser concebida como una ciudad que ofrezca no solo equipamientos, sino centros de encuentro urbano.
- Las estrategias a emplear para conformar un sistema de equipamientos acorde a las necesidades de Cúcuta, deben estar fundamentadas en generar una red en el ámbito funcional del ordenamiento territorial, que garantice la conectividad de los mismos con el sistema de espacio público.

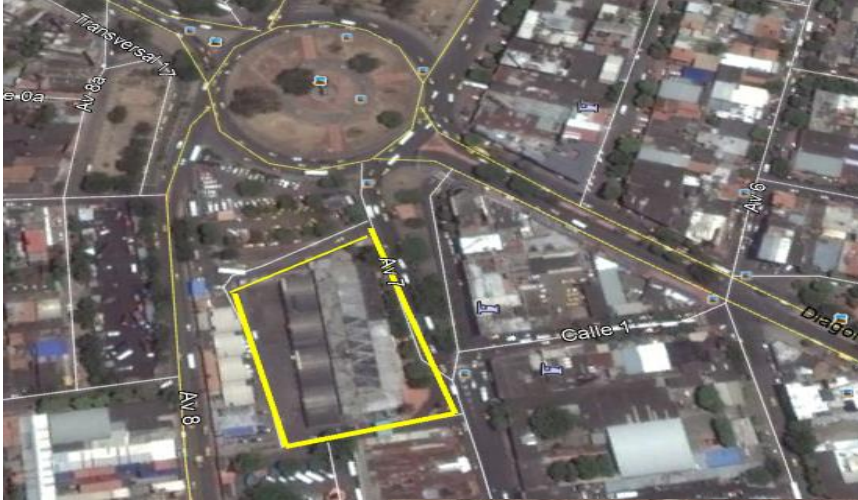
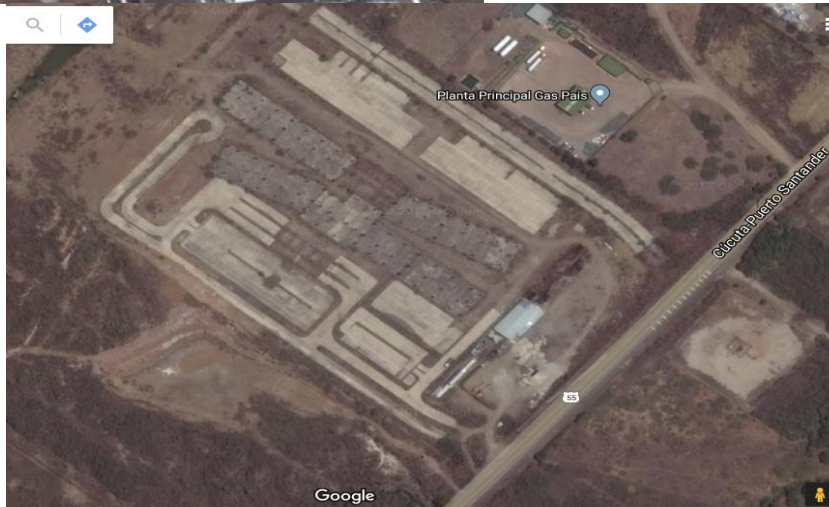
## MOVILIDAD - TERMINAL DE TRANSPORTE

Teniendo en cuenta la antigüedad del terminal de transporte, este no cumple con los requerimientos necesarios para la operación de los vehículos y la utilización de los servicios por parte de los pasajeros que hacen uso de este, tal como lo estableció la Superintendencia de Puertos y Transportes en el año 2017.

Debido a esta situación, en el acuerdo 089 de 2011 se dejó establecido un nuevo sitio para la terminal en la vía a Puerto Santander, en la cual, de acuerdo a la información recopilada se tiene un avance del **30%** de las obras necesarias para la nueva terminal de transportes.

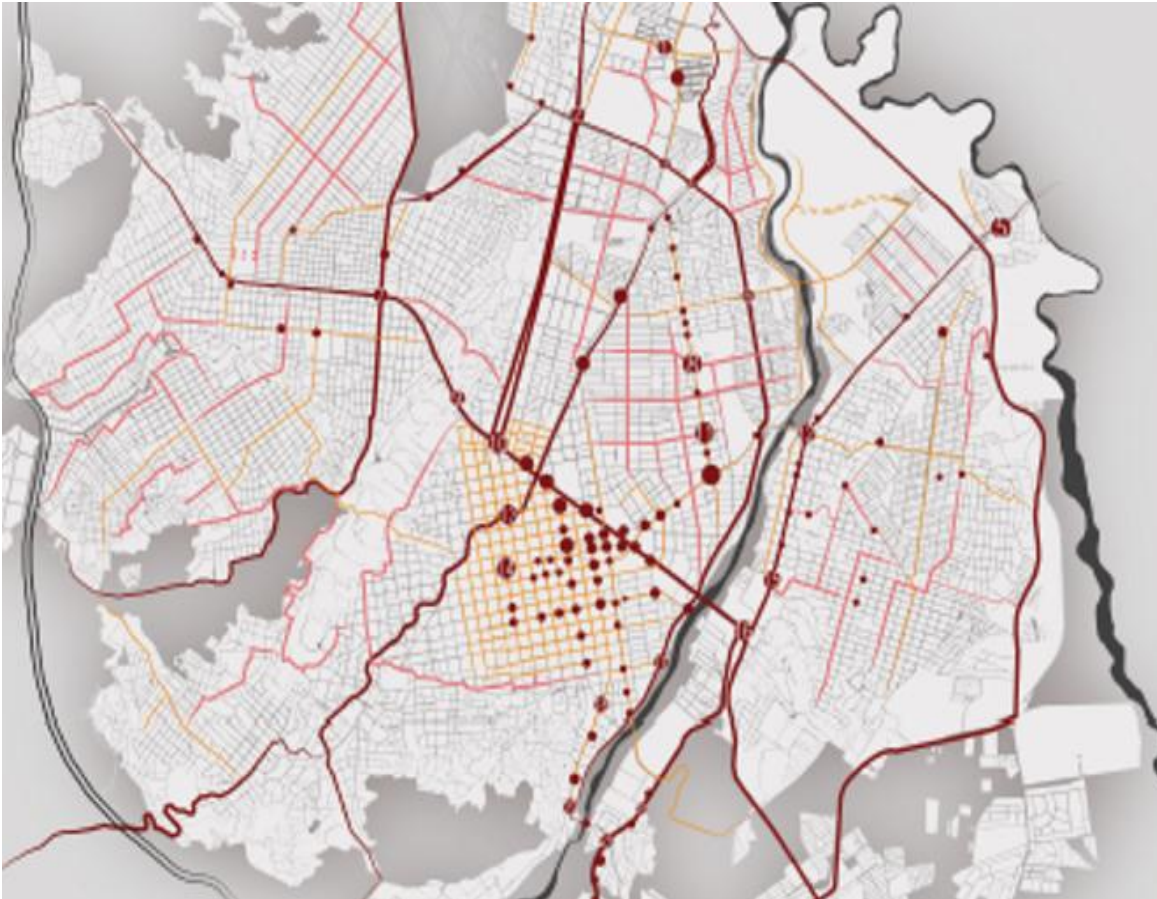
*Puntos de congestión*

Existen un gran número de motocicletas, fenómeno en aumento que dificulta la movilidad de los corredores principales, siendo necesario trabajar en medidas específicas para este tipo de usuarios vulnerables. También se observó que la coordinación de los semáforos existentes no funciona adecuadamente, lo cual aumenta la congestión en algunas zonas.

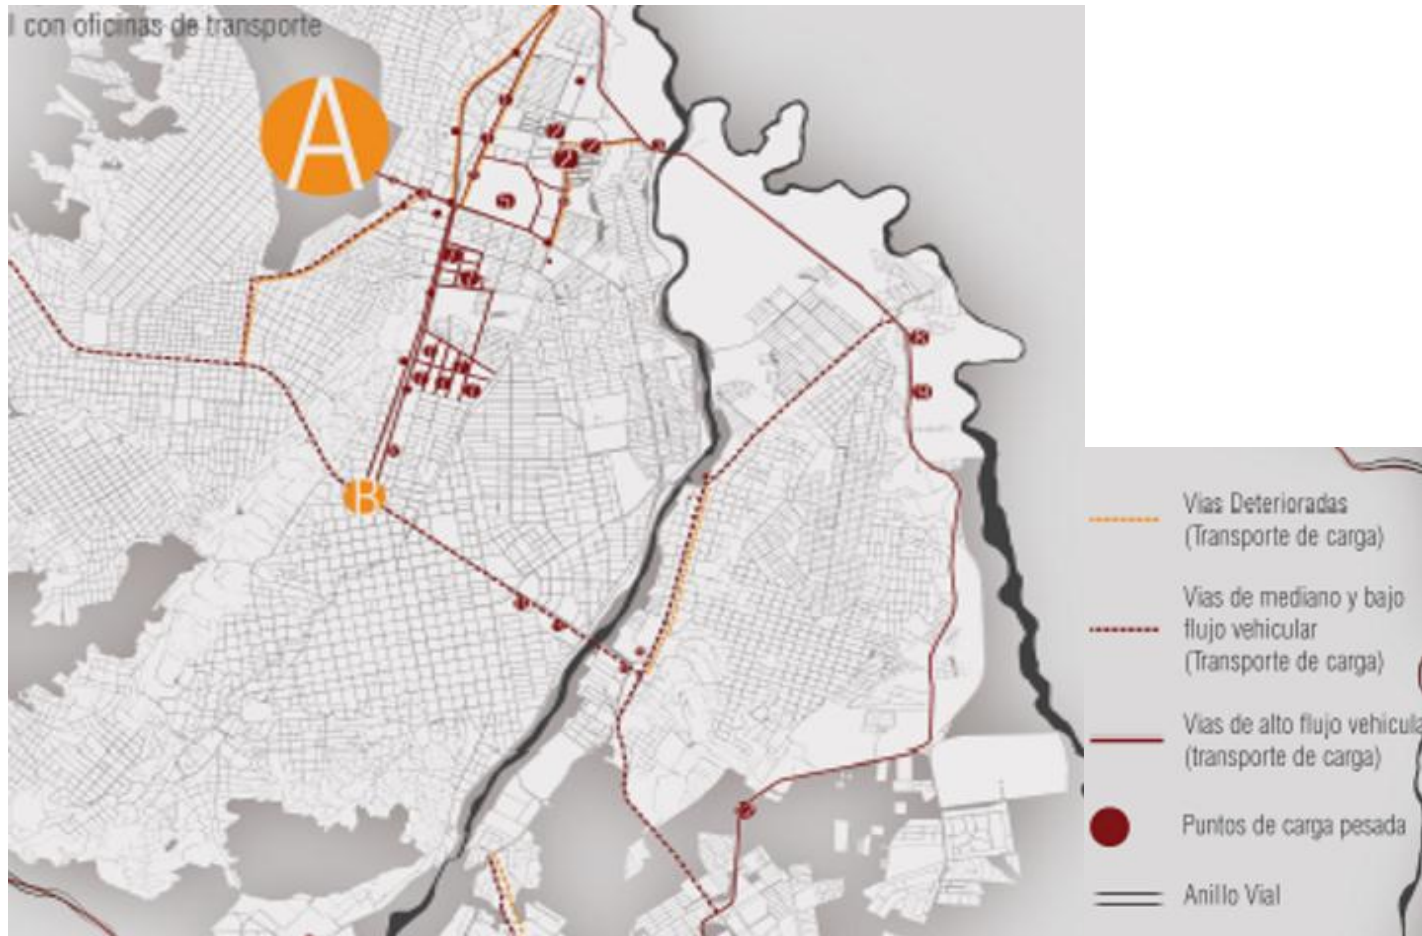
## MOVILIDAD - LOGÍSTICA DE CARGA

No existe una terminal de carga en las periferias de la ciudad que permita complementar las zonas ya consolidadas disminuyendo el tránsito de vehículos de gran tamaño por las vías de la ciudad, en espacial en zonas cercanas al centro, causando deterioro de las vías y problemas de congestión en estas zonas.

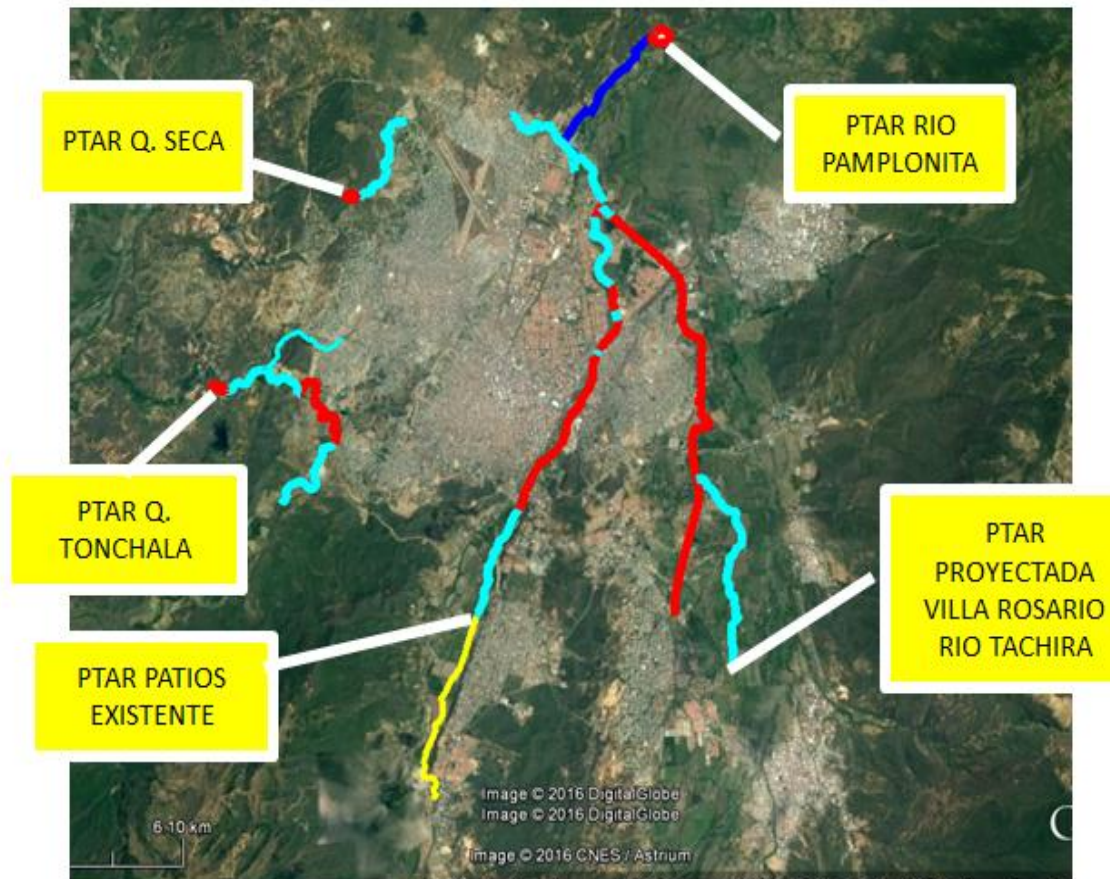
De estas cinco PTAR (Plantas de Tratamiento de Aguas Residuales) solo se encuentra construida la de los Patios, la estructuración del proyecto plantea el diseño y construcción de tres PTARs, junto con los emisarios finales que conducirán las aguas residuales a la plantas Tonchalá, Quebrada Seca y Pamplonita.

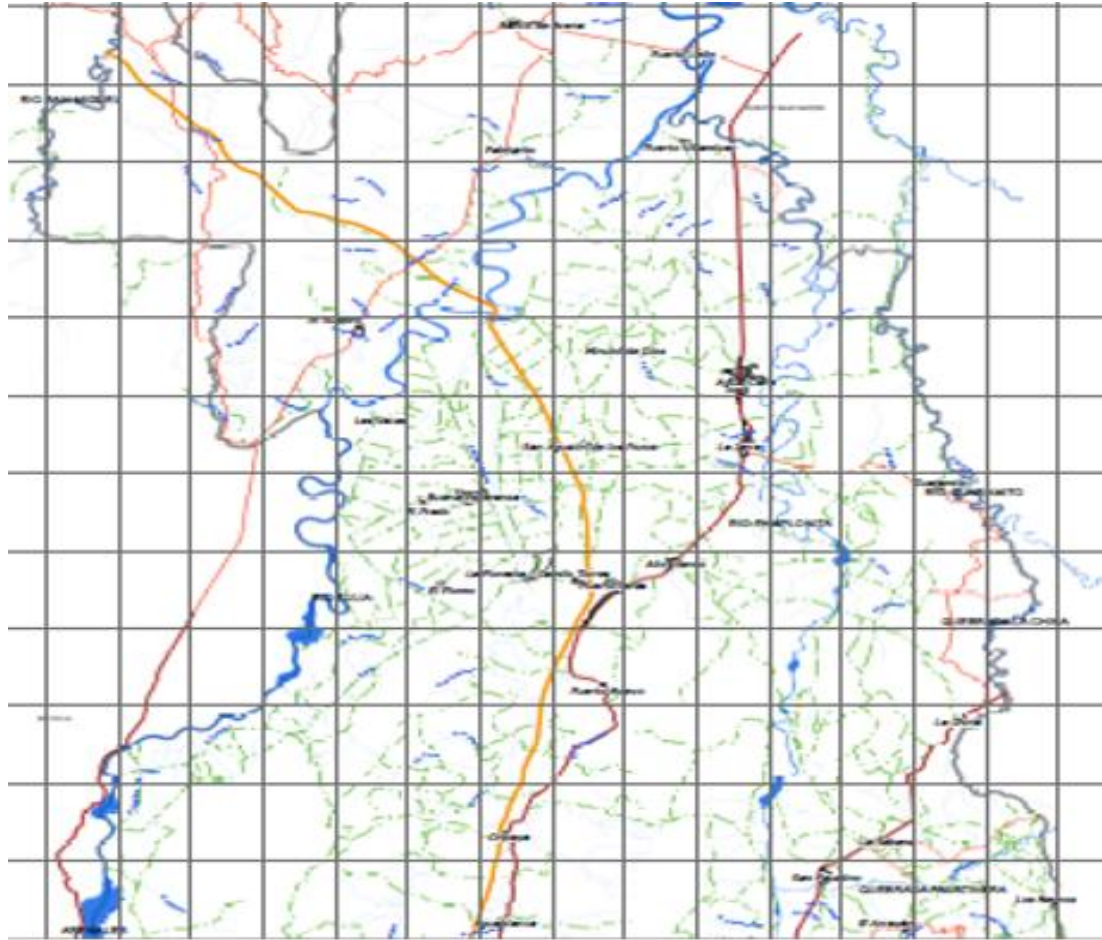
### Oleoducto Caño Limón –Coveñas

El sistema presente en la ciudad, tiene una longitud **aproximada de 59,6 kms** el cual ingresa por el sur-occidente desde el municipio de San Cayetano y atraviesa por el norte hacia el municipio de Tibú, en su recorrido cruza el área urbana por el costado norte y cerca de la pista del Aeropuerto Camilo Daza, zonas de expansión y áreas de desarrollo informal.
